# ミニコンテナ 洗淨機

## 作業の効率化と害虫被害を防ぐ

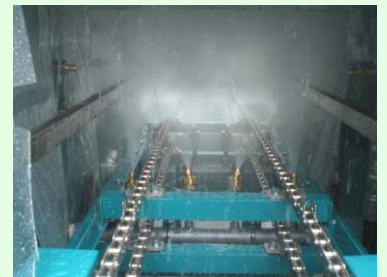
このミニコンテナ洗淨機は、連続で洗淨できること、また高圧水の噴射で上下左右から洗淨するため、細かい網目や溝、手洗いでは落ちにくい底の角などをスピーディーに洗淨します。

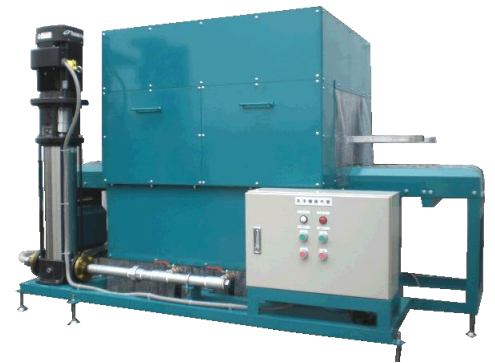
#### ■ ミニコンテナ洗浄機 仕様

ポンプや制御盤が一体化されたコンパクトな設計。  
場所をとらず省スペースでの作業が可能です。

型 式	機長	機幅	機高	能 力	使用水量	入口最大寸法	動力 (三相 200V)	ポンプ (50Hz) (三相 200V)
FMC-2500	2,500mm	1,280mm	1,460mm	250~500 個/h	128 L/min 水圧 20K	550W×400H	0.4kw	7.5kw
